Aktuální problém: Dvě krokosvorky (jedna z el. zdroje, druhá ze solárního panelu) na stejném pólu akumulátoru.

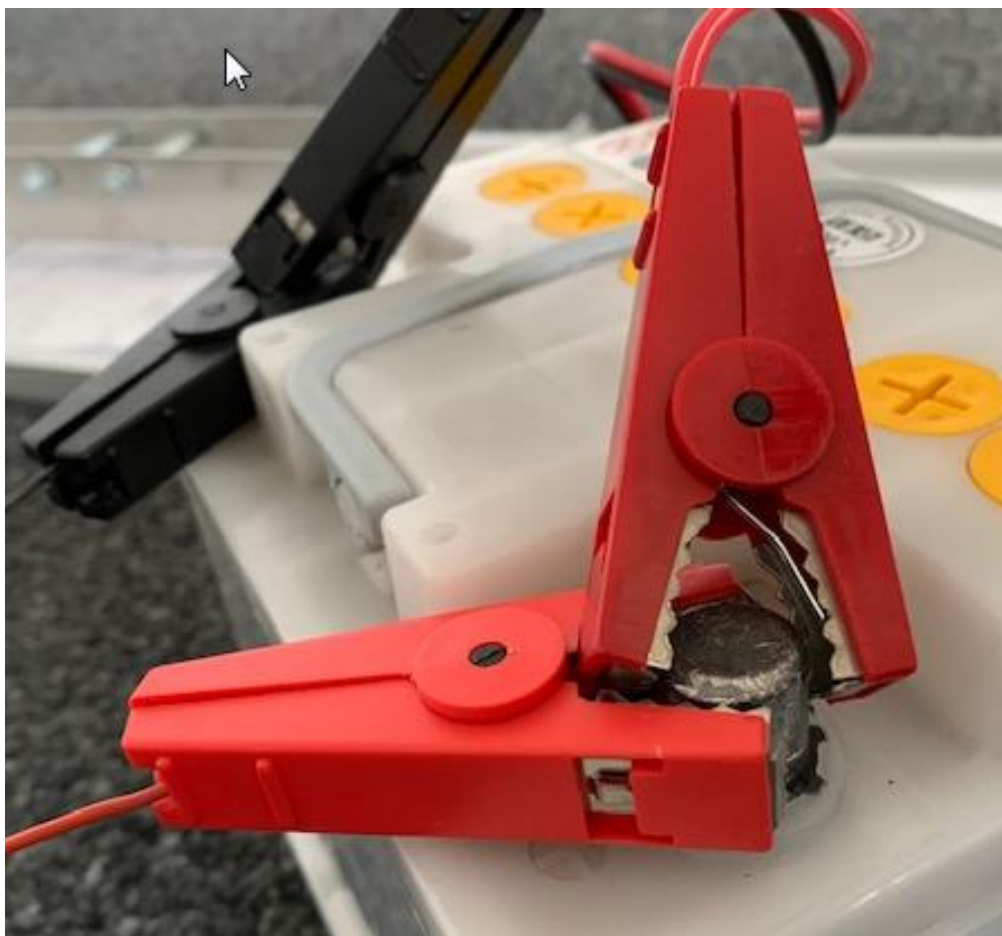
- Příliš málo prostoru pro spolehlivé napojení obou krokosvorek
- Nebezpečí sklouznutí krokosvorky

Řešení: Nová krokosvorka s novým kontaktním úchopem, který umožňuje drohé krokosvorce více prostoru a tedy lepší úchop.
